CONCURSO-OPOSICIÓN POR EL SISTEMA DE ACCESO LIBRE Y PROMOCIÓN INTERNA PARA LA PROVISIÓN DE PUESTOS VACANTES DE PERSONAL LABORAL DE LA CATEGORÍA PROFESIONAL TITULADO/A MEDIO, GRUPO B, NIVEL SALARIAL B2, DE LA ESPECIALIDAD “ARQUITECTURA” CONVOCADO POR RESOLUCIÓN DE 20 DE SEPTIEMBRE DE 2024

PRUEBA PRÁCTICA

En la ejecución de un proyecto de rehabilitación de uno de los edificios históricos, no protegido de la Universidad de Alcalá, se requiere sustituir los elementos de evacuación de aguas de una cubierta ventilada 'a la catalana', debido a su deterioro y a que se necesita tener acceso a las bajantes del edificio para su inspección, limpieza y mantenimiento. Las bajantes se ubican en una cubierta cuya formación de pendiente se compone de tabiques palomeros montada sobre forjado, sobre los que se han montado unos rasillones y una capa de compresión. La capa de impermeabilización se ha ejecutado instalando una tela asfáltica que cubre el manto de cubierta, anulando las ranuras perimetrales que permitían ventilar la cubierta.

En el Campus Científico-Tecnológico de la Universidad se encuentra un edificio que actualmente se encuentra sin uso. El edificio presenta deterioros extendidos qu

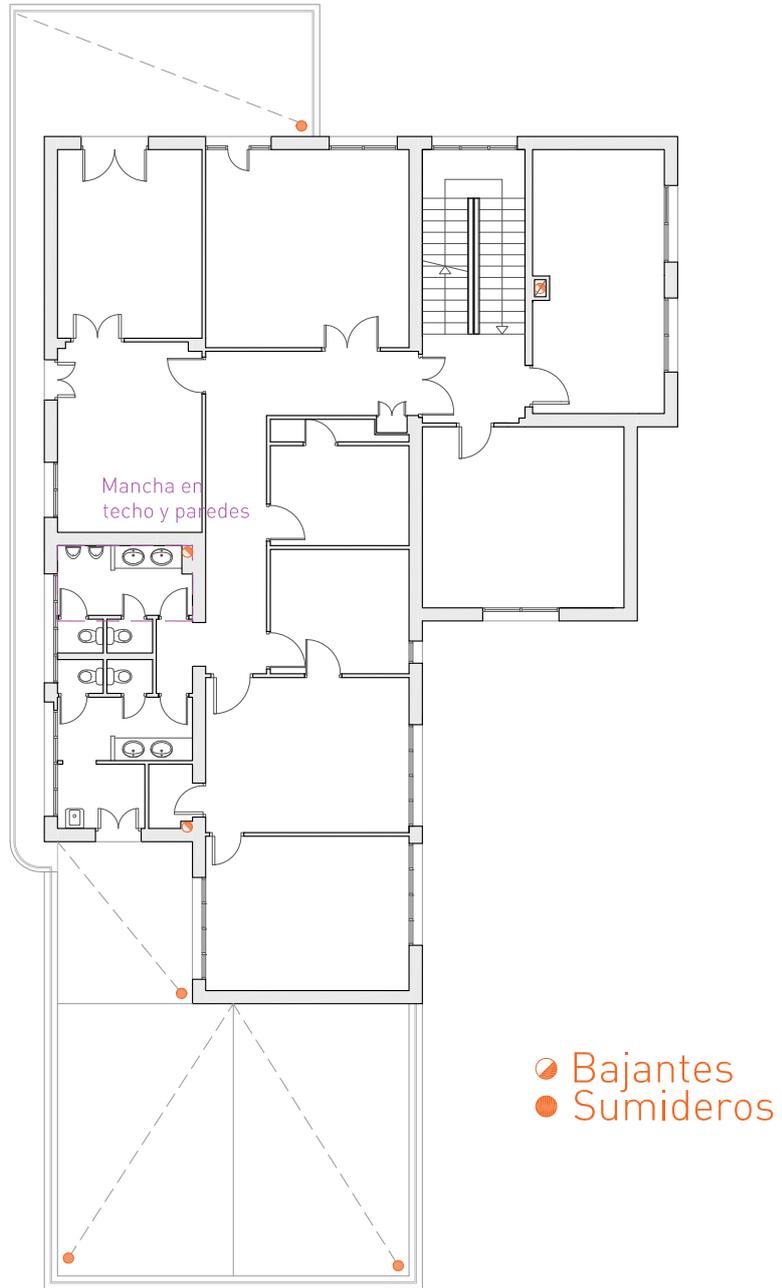
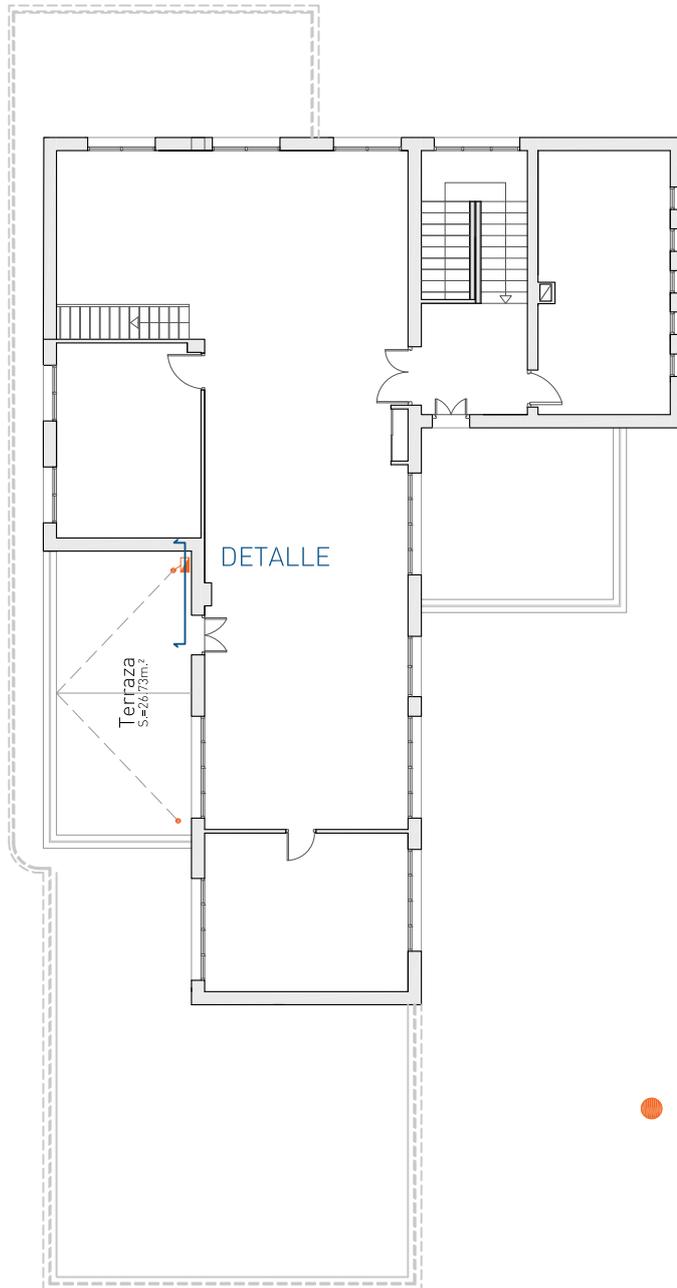
Durante la inspección de la red de saneamiento del edificio se ha evidenciado que esta es mixta, careciendo de separación entre sistema de evacuación de aguas fecales y de aguas pluviales. Esta condición unida al hecho que algunas tuberías se han quedado sin conectar con las plantas superiores, debido a una errónea ejecución por fases, crea las condiciones para que en el edificio se sufra una constante situación de falta de confort por olores molestos. El sistema de evacuación de aguas además no está provisto de ventilación alguna.

1. - RED DE EVACUACIÓN DE AGUAS DE LLUVIAS

S nº - Sumidero en cubierta sifonado

2. - RED DE EVACUACIÓN DE AGUAS FECALES

WC nº - Sanitario conectado a la red de saneamiento

3. - RED HORIZONTAL DE EVACUACIÓN DE AGUAS MIXTAS.

A nº - Arqueta a pié de bajante de las redes de aguas fecales y de lluvias.

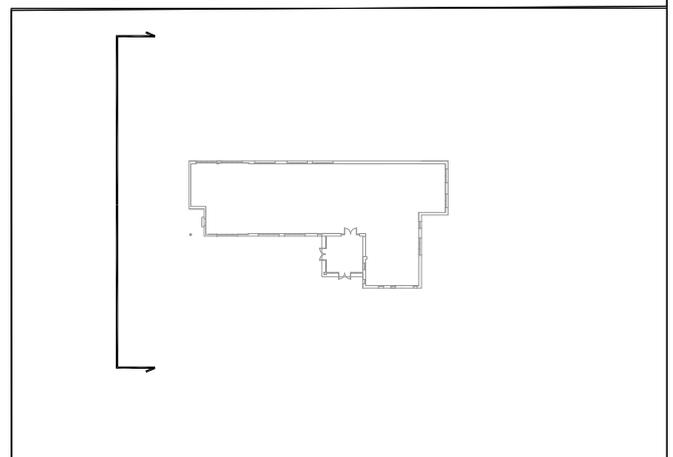
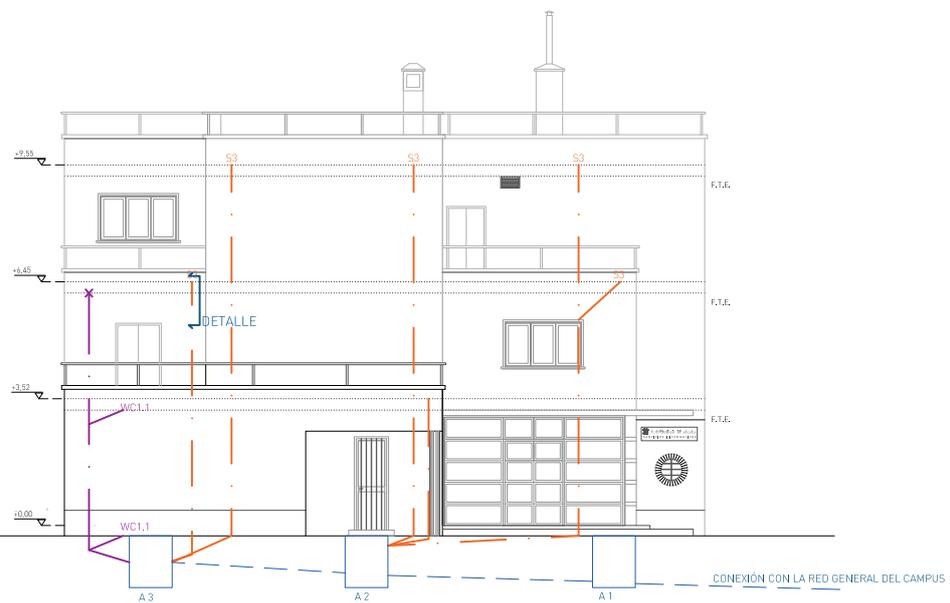
DETALLE DEL SUMIDERO INSPECCIONADO - 1:5

Los elementos que se necesitan sustituir son unas cazoletas de plomo dentro de las cuales se han empotrado unos sumideros de PVC creando un sifón. Este detalle favorece la cristalización del salitre de las aguas de lluvia, imposibilitando la inspección con cámara y la limpieza de la red entera de evacuación de aguas.

1 Baldosin catalán 45 x 25 2 Tela asfáltica 3 Formación de pendiente de ladrillos 4. Muretes palomeros 5. Remate de EPDM del sumidero 6. Cazoleta de plomo a sustituir. 7. Remate de encuentro de capa de impermeabilización con muro vertical. 8. Bajante en PVC en buen estado Ø 100 mm

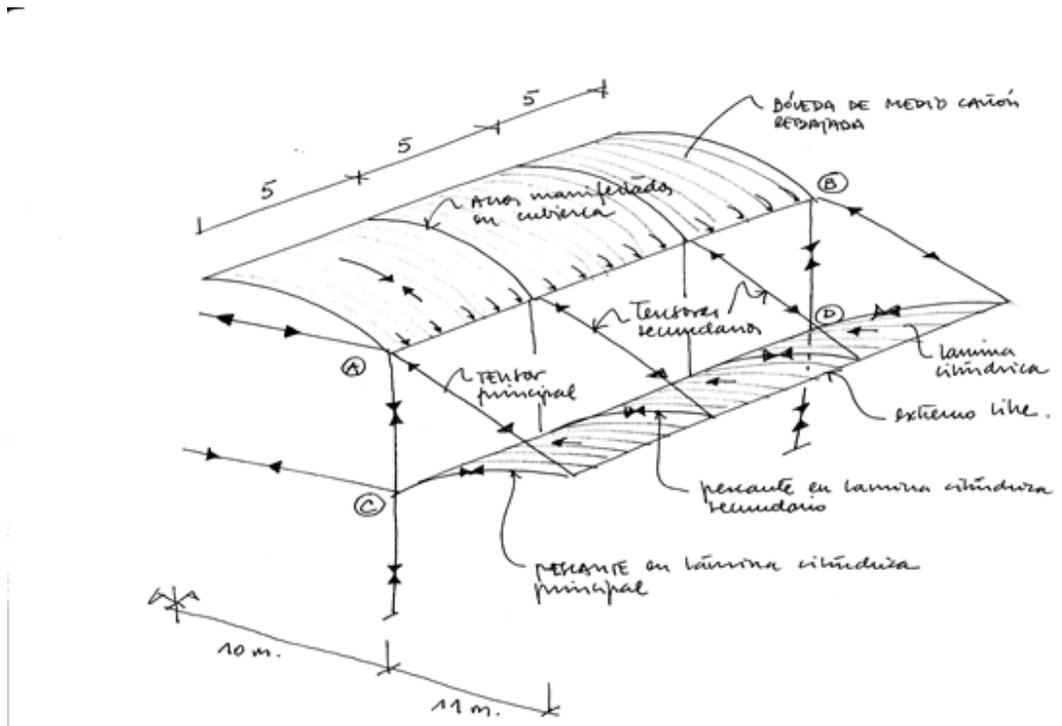
Este edificio no se llegó a acabar quedando sus obras interrumpidas. Se trata de una gran estructura formada por una sucesión de pórticos de hormigón, constituidos cada uno de ellos por sendos pilares rectangulares de hormigón armado, conectados por arcos de hormigón atirantados en su coronación y por vigas de canto a media altura. De las caras exteriores de los pilares nacen sendos jabalcones de hormigón armado, con la viga inferior de directriz curva y el tirante recto.

Los pórticos están conectados en sentido longitudinal por dos vigas de celosía de hormigón armado, que abarcan toda la altura entre la viga intermedia y la cota de coronación de los pilares. Apoyándose en las vigas de directriz curva de los jabalcones y en los arcos atirantados de la cota superior, se desarrollan tres bóvedas de cáscara de hormigón armado, que constituyen la cubierta de la estructura. El conjunto está rematado, en sus dos extremos, por dos bloques de estructura porticada estándar de hormigón armado.

El esquema de trabajo mecánico de los elementos descritos es el siguiente:

Todo el conjunto se presenta como un todo simétrico y equilibrado, donde no existen problemas de diseño estructural, donde todo, además, parece obedecer a una razón mecánica.

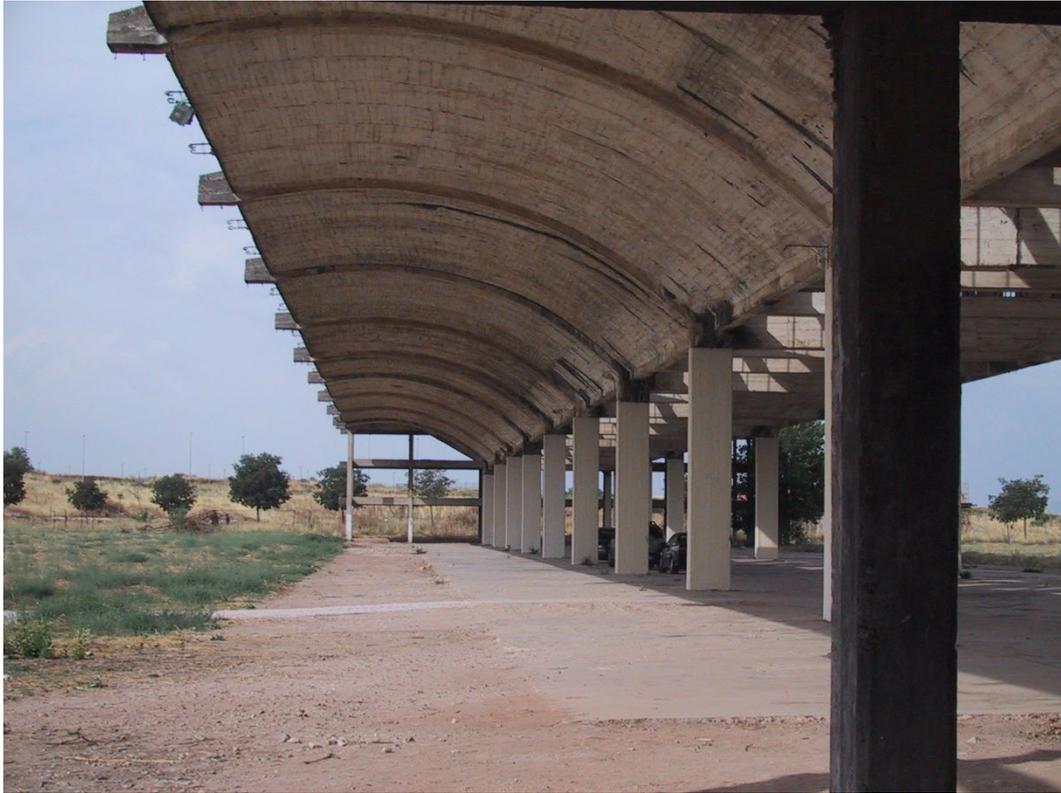
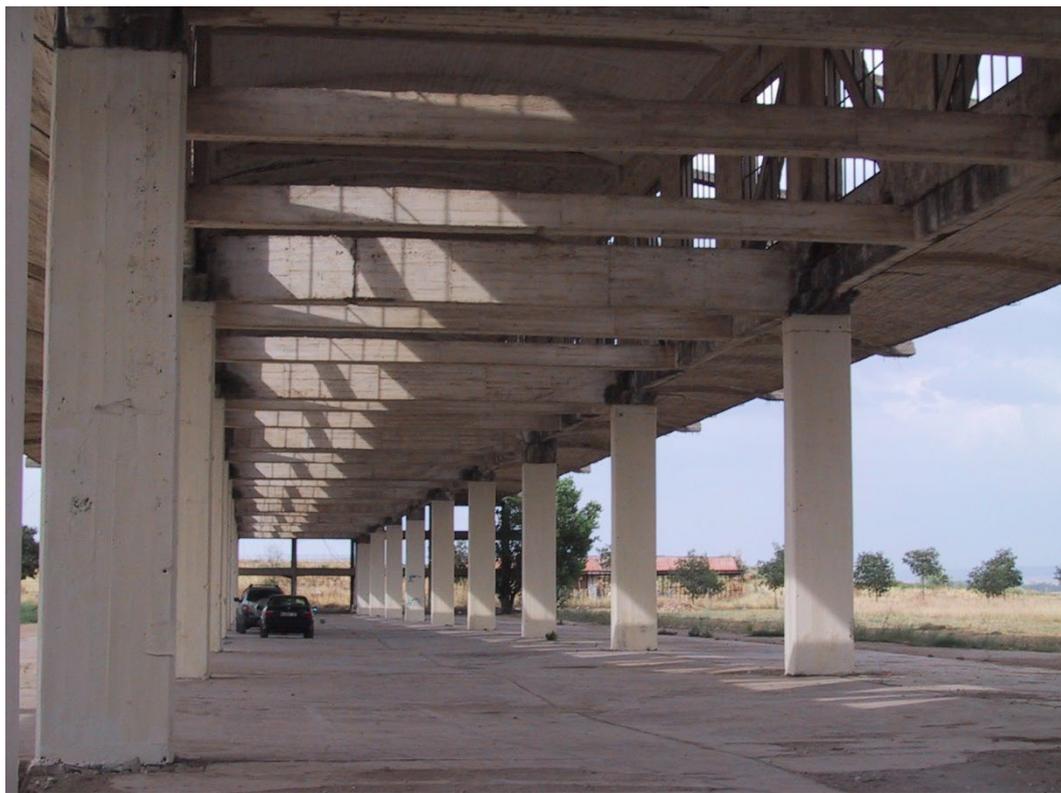
1 Y 2 BAJO LOS VOLADIZOS Y BAJO LA NAVE

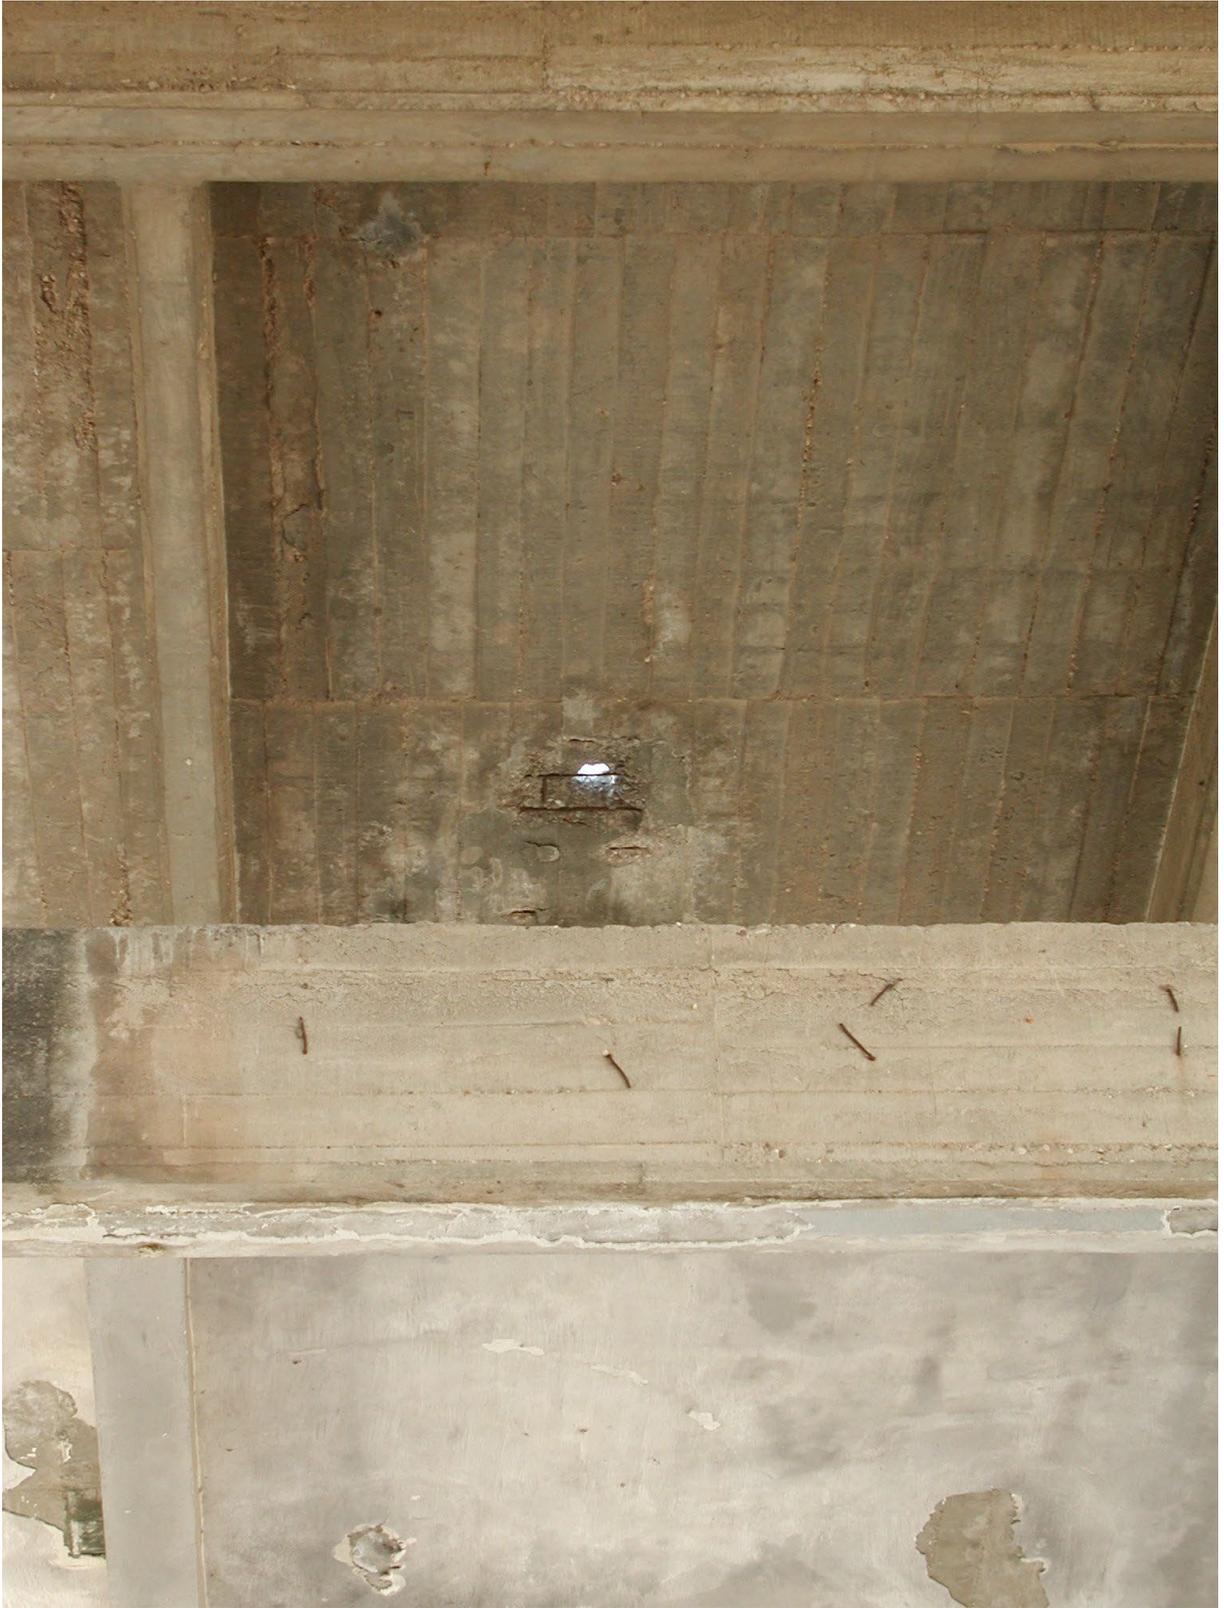
Rotura local de las láminas cilíndricas de los vuelos.

Se observan de forma puntual agujeros en las láminas que producen agrietamientos que deben repararse buscando la continuidad del hormigón.

FALLO PUNTUAL DE LA LÁMINA

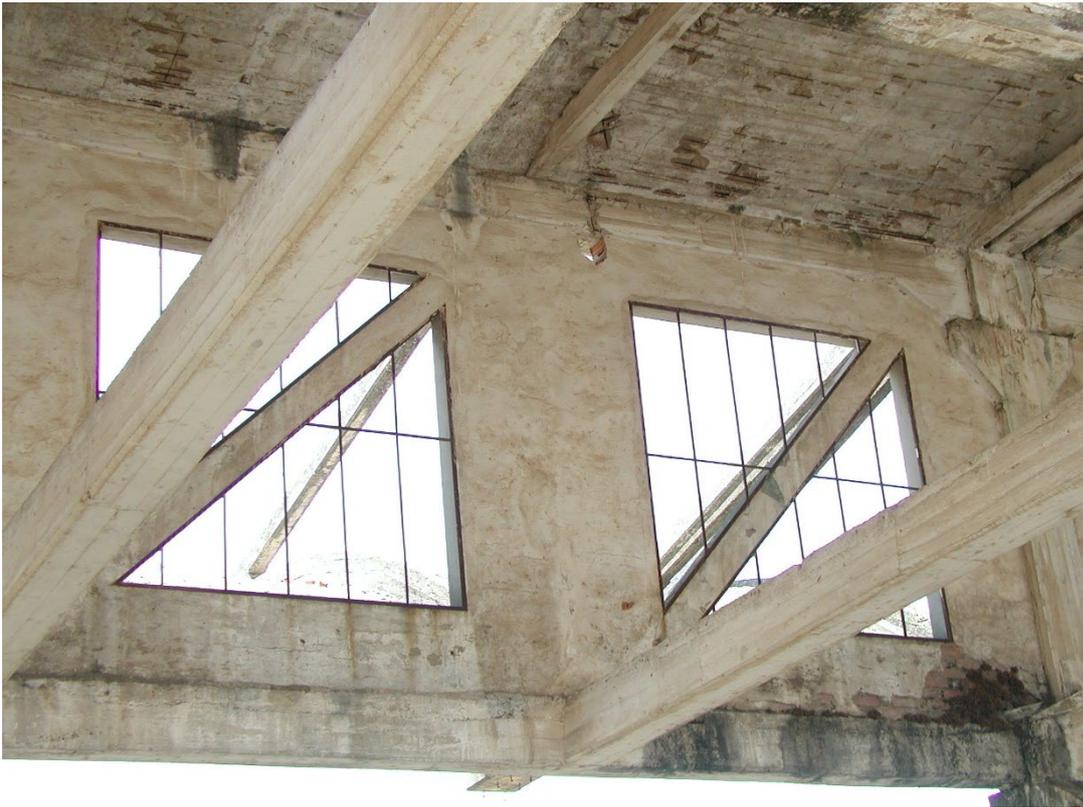
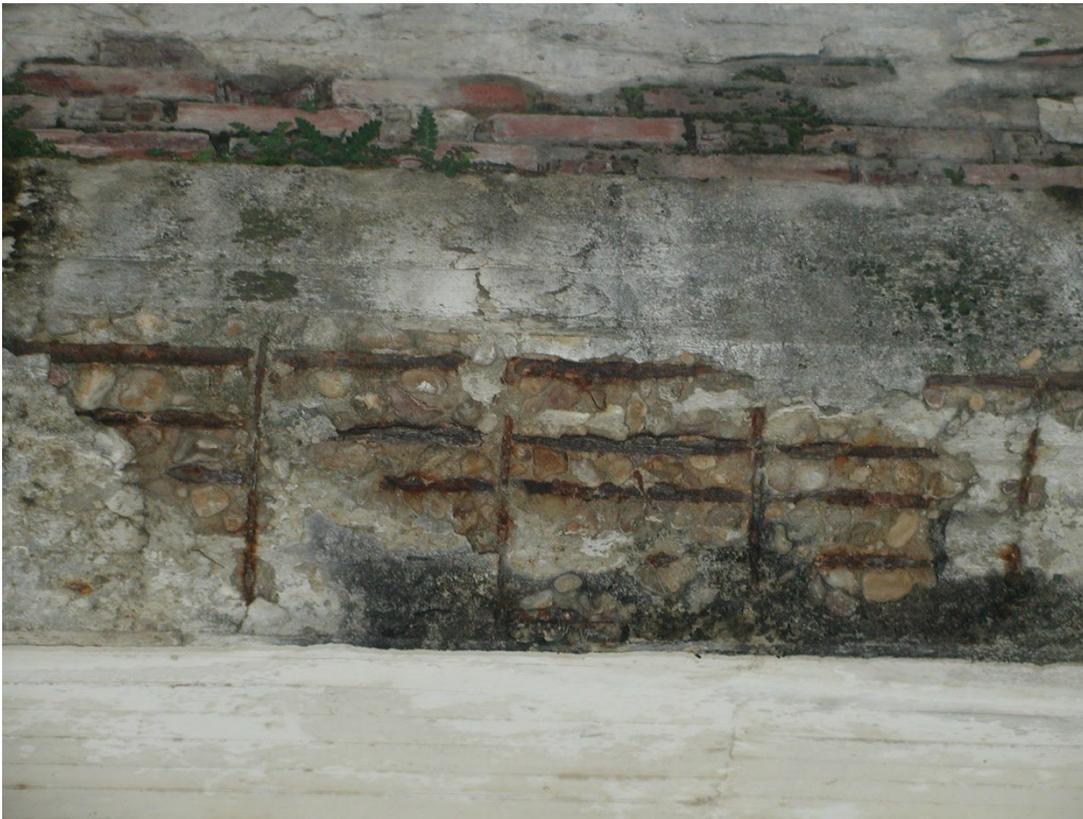
Rotura del hormigón de recubrimiento de los tirantes presentando las armaduras vulnerabilidad total a la humedad.

INTERIOR DE TIRANTES Y VIGAS TRIANGULADAS

ESTADO ACTUAL DE LOS TIRANTES

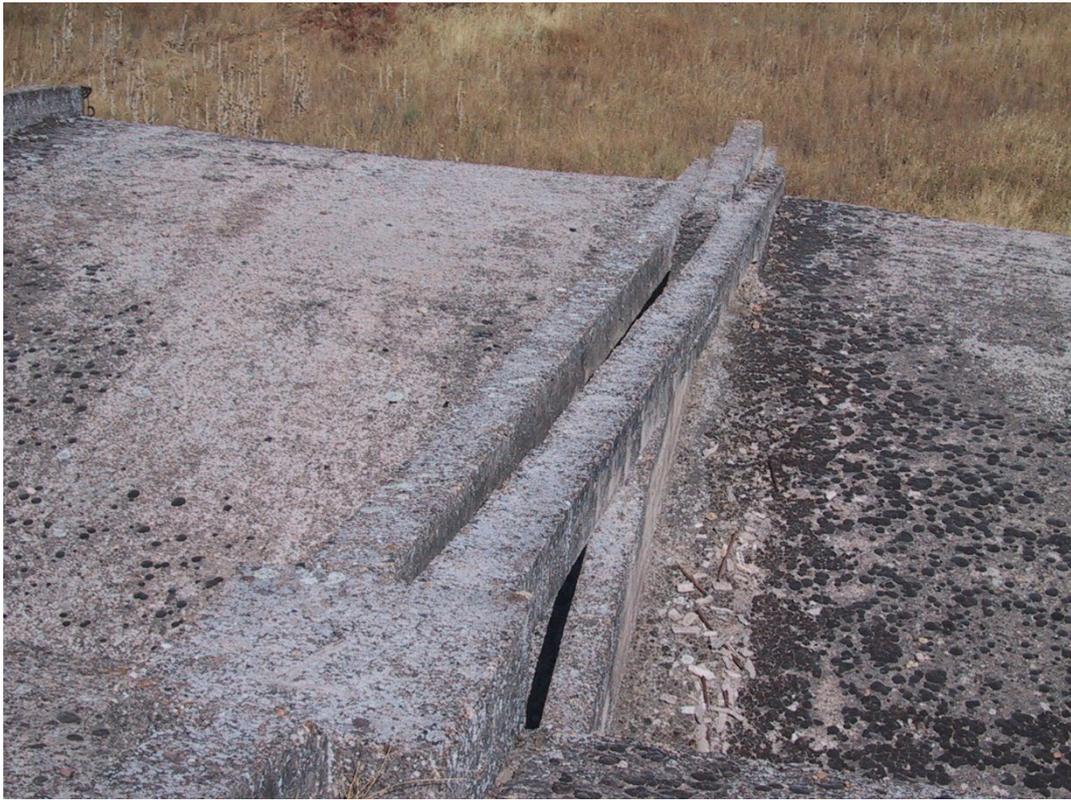
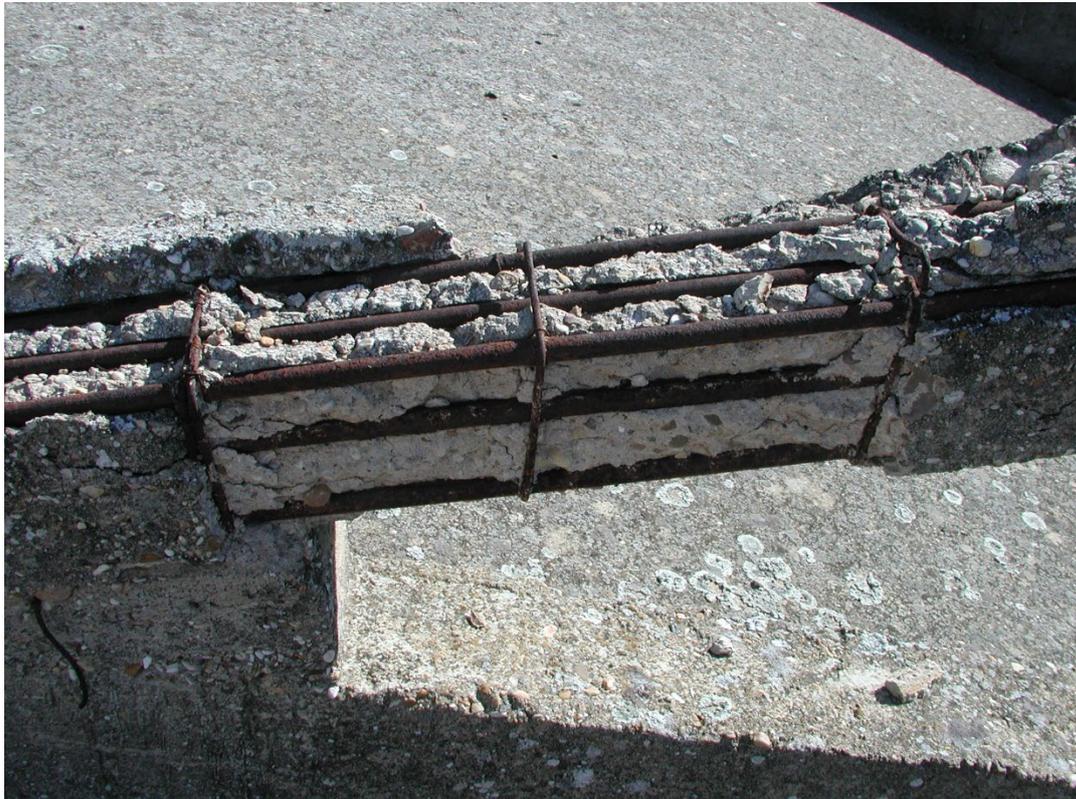
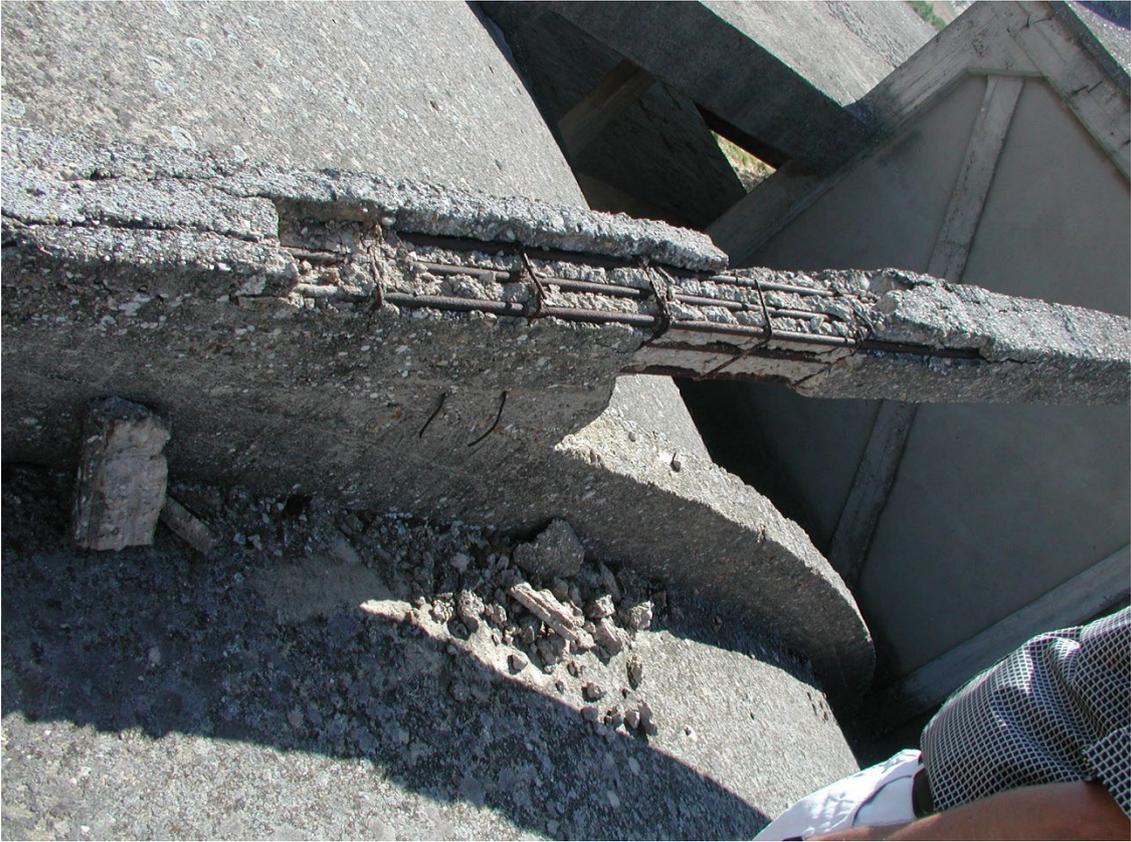
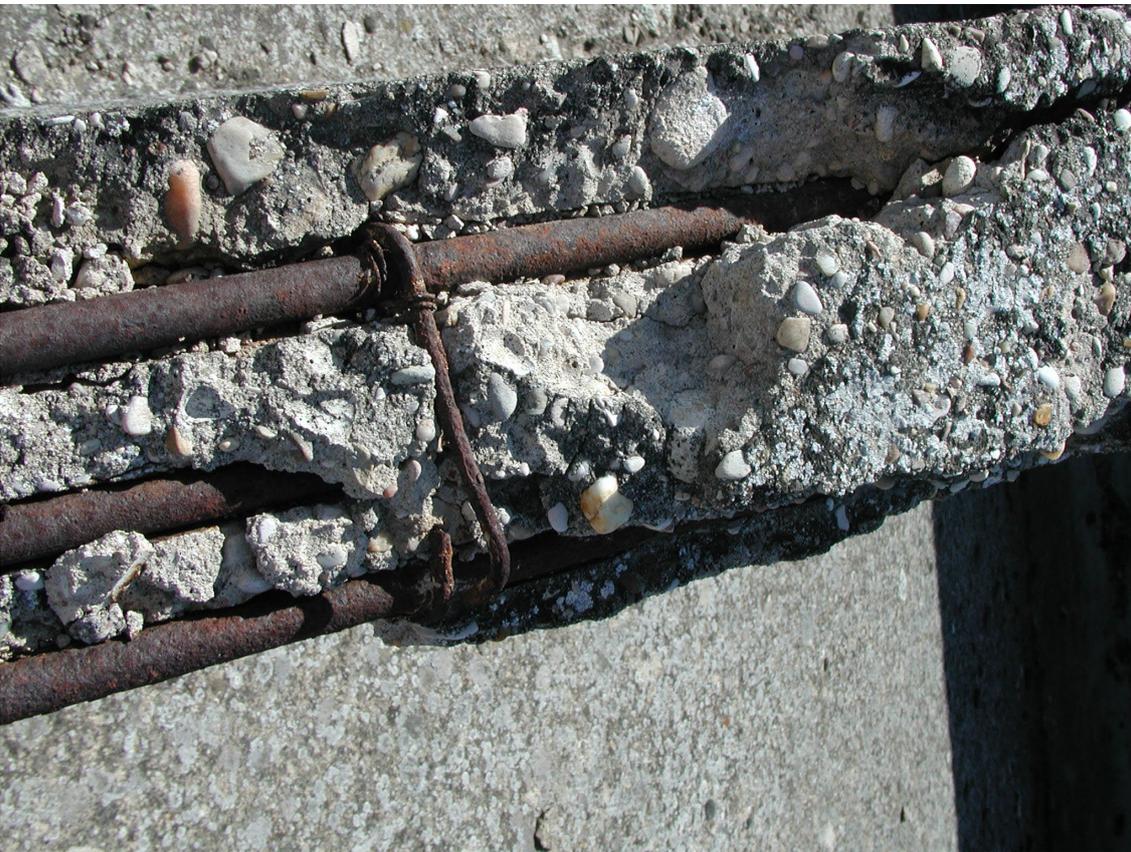
Rotura de elementos de las vigas trianguladas.

NUDOS FRACTURADOS POR ESFUERZO CORTANTE DE APOYO
